**POLIURETANSPRAY S-353****POLSKA****OPIS**

Podsumowanie realizacji aplikacji piany poliuretanowej na dach budynku

**Użyty system:** Poliuretan Spray S 353

**Miejsce aplikacji:** Nowy Sącz (Polska)

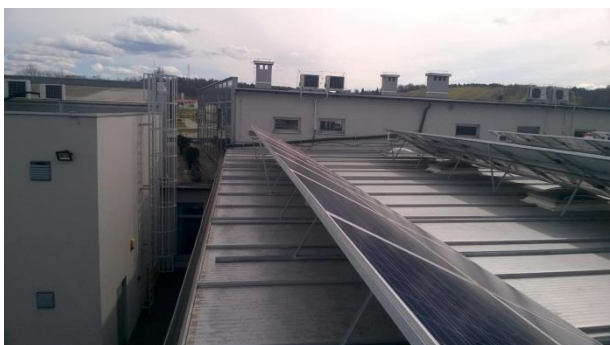
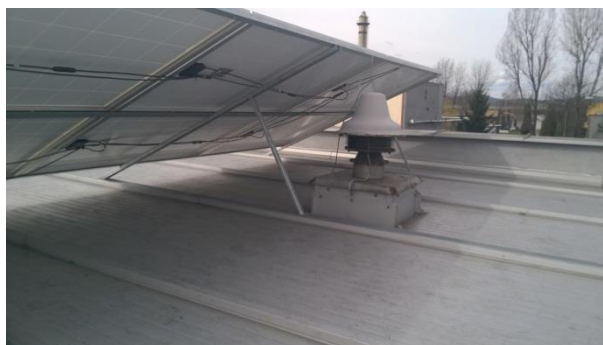
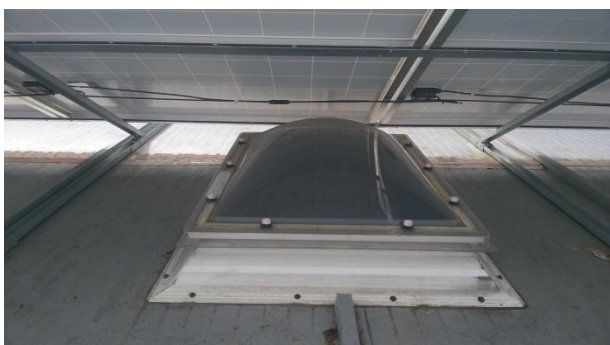
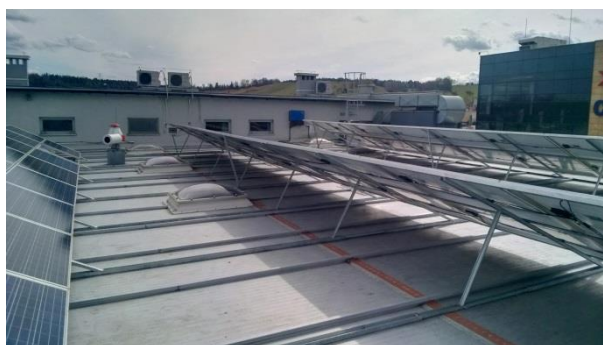
Montaż paneli fotowoltaicznych (a także solarnych) związany jest z wykonaniem otworów w poszyciu dachowym celem zamocowania konstrukcji nośnej. Zdarza się, że po latach na skutek oddziaływania czynników atmosferycznych (zwłaszcza wiatru), dochodzi do rozszczelnienia i tym samym do przeciekania dachu.

Prezentowany dach ma powierzchnię 451 m<sup>2</sup> i został wykonany z płyt warstwowych z rdzeniem poliuretanowym. Niespełna dziesięcioletnie poszycie dachowe po zamontowaniu konstrukcji pod 100 sztuk paneli fotowoltaicznych o wymiarach 95 cm x 160 cm uległo rozszczelnieniu i zaczęło przeciekać.

Problem przeciekania dachu został rozwiązany przez zastosowanie bezspoinowej izolacji pianą poliuretanową Poliuretan Spray S-353 o grubości 3 cm wraz z powłoką zabezpieczającą przed promieniowaniem UV. Czas realizacji wraz z robotami przygotowawczymi wyniósł 3 dni.
